# CONSOLES VERVERVANGEN MET EEN GIGANTISCHE CIRKELZAAG

Als een mes door een pakje boter

De zon schijnt uitbundig als uw verslaggever en videograaf afreizen naar Ede waar Hemubo Betontechniek voor woningcorporatie Woonstede aan de galerijflat Bellefleur 260 consoles vervangt en vervolgens de galerij ophooft en coat. Dat is overigens maar één van de flats waar Hemubo onderhoud uitvoert voor Woonstede. Dat zijn er namelijk 12! En bij elke galerijflat voert Hemubo ander werk uit. We richten ons nu op Bellefleur, waar voorman Danny Erkelens ons de werkzaamheden laat zien. En die zijn indrukwekkend. Daarnaast spreken we met Sebastiaan Beekhuizen, projectleider Woonstede, die blij is met Hemubo als vaste partner van Woonstede. Sebastiaan: “Zodra het ook maar iets te maken heeft met beton komt bij ons Hemubo Betontechniek in beeld.”

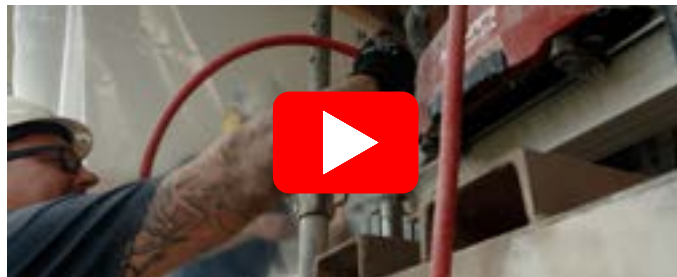
Een cirkelzaag met een doorsnee van 120 cm zal zo meteen een console doorzagen die met drie enorme wapeningsstaven in de muur vastzit. De voorbereiding zoals bijvoorbeeld het afplakken van het ‘plaats delict’, kost nog het meeste tijd, want als iedereen klaarstaat gaat de cirkelzaag in nog geen paar minuten door de console heen. U vindt [hier](#) de video.

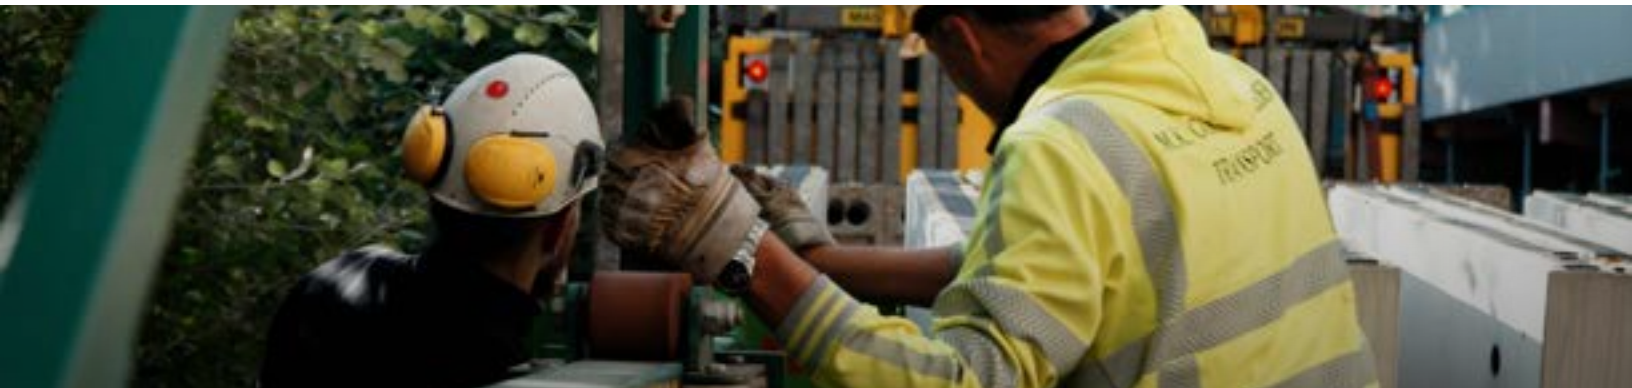
*\*Vorbereitung van het omhoog takelen van de console*

Per console maken we de werkplek klaar en zagen we de console eraf met de enorme cirkelzaag. De console vangen we op en brengen we naar beneden. Dat doen we met een speciaal ontworpen wagentje want een console weegt ongeveer 250 kilo. Vervolgens boren we gaten en verlijmen metalen verankeringsstaven in de muur om de nieuwe console eraan te kunnen bevestigen. Die staven gaan 1.20 meter naar binnen. Daar schuiven we een nieuwe console overheen, met hulp van een hijskraan. Dan storten we de console vol met een fijn betonmengsel vanaf de verdieping erboven. We beginnen op de bovenste verdieping en werken zo naar beneden. Zijn de consoles per verdieping vervangen, dan halen we de stempels weg en kunnen we daar aan de slag met het ophogen en coaten van de galerijvloeren. We lopen op schema. En, het belangrijkste, volgens de bewoners valt de overlast nog wel mee. De woningen zijn goed geïsoleerd, dat scheelt. We werken netjes en we kunnen natuurlijk goed uitleggen waarom dit nodig is.”

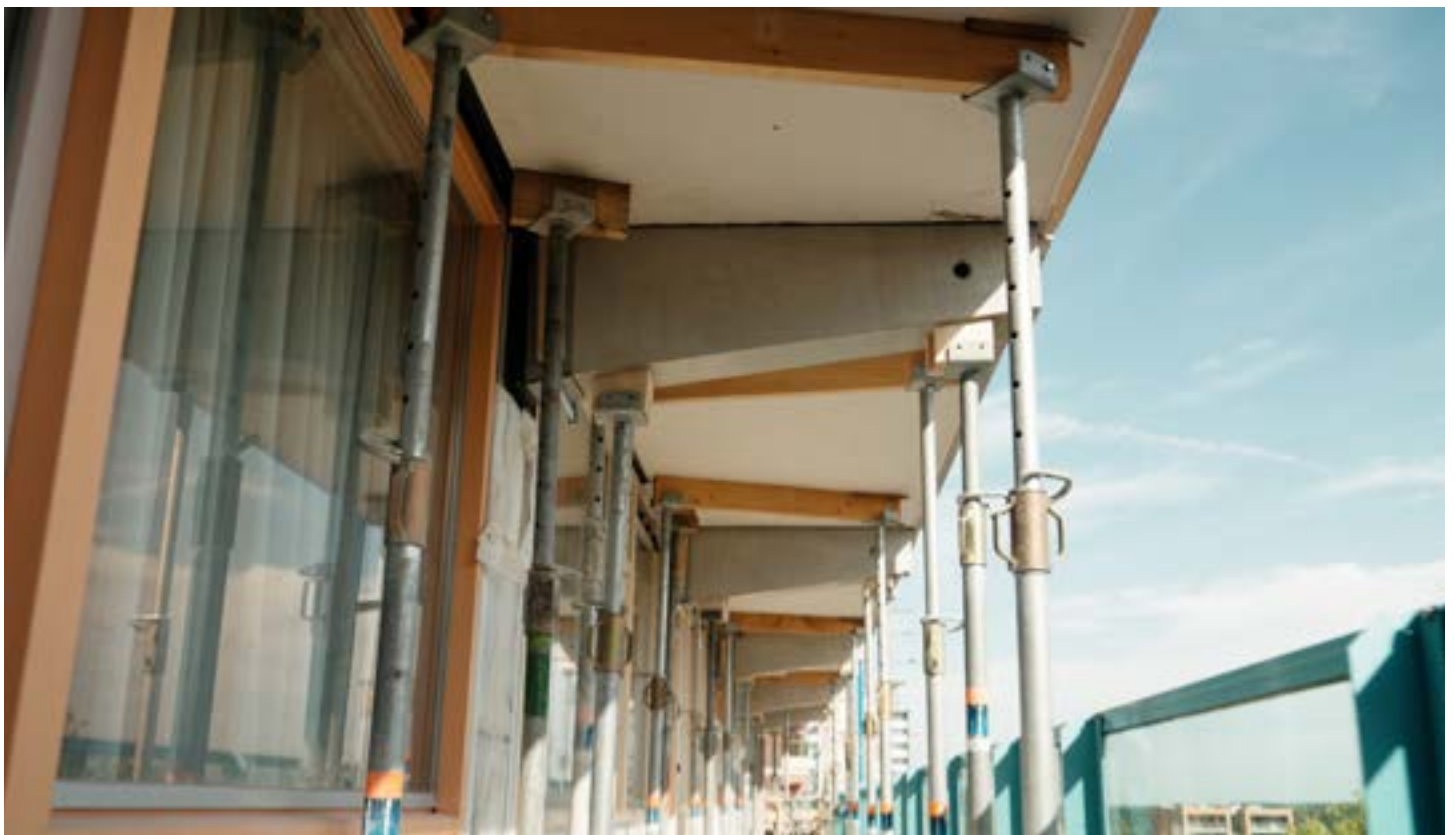
*\*De nieuwe consoles op de 10e etage*

**Sebastiaan:** “Dit zijn flats uit de jaren '60 waar we jaarlijks een visuele controle op uitoefenen. Vijf van de 12 flats hebben extra aandacht nodig omdat zij een hoger chloride gehalte hebben dat de wapening aantast waardoor de constructie in het geding komt. Bij de flat Bellefleur hebben we er dus voor gekozen alle consoles te vervangen en de galerijvloeren te vervangen voor een lichtgewicht naadloos opplus-systeem. Er lagen eerst losse tegels die ook wel eens konden wiebelen. Bovendien kon er makkelijk vuil onder komen te zitten dat ongedierte aantrekt. De bewoners gaan er met een strakke vloer, even hoog als de drempel van de voordeur, met een anti-slip laag er zeer op vooruit.”
